Einstürze von Bauwerken - Fakten, Ursachen, Folgen

Scheer, Joachim

Veröffentlicht in:
Abhandlungen der Braunschweigischen
Wissenschaftlichen Gesellschaft Band 48, 1997,
S.133-166

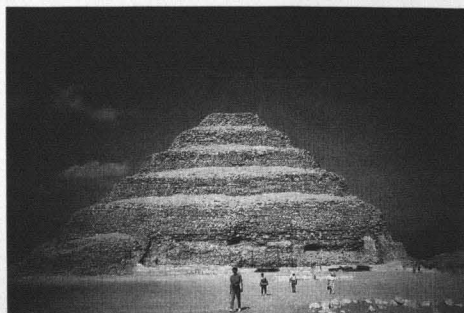
3 Ausbaustufen der Pyramide des Snofru in Medum

In der 4. Dynastie baut wenige Jahre später König Snofru zunächst in Medum etwa 50 km weiter südlich eine 7stufige Pyramide. Sie besteht zunächst aus verschieden weit hoch gezogenen, rd. 75° steilen angeordneten Schalen – in der Literatur auch „Strebewände“ genannt – (Abb. 8, Zustand E₁) aus lokal anstehendem Kalkstein. Diese 7stufige Pyramide wurde durch eine weitere, wie die anderen ausgeführte Schale zu einer 8stufigen (Zustand E₂), etwa 80 bis 85 m hohen Pyramide mit einer quadratischen Grundfläche von rd. 121 m x 121 m erweitert. – Die Steine der äußeren Schalen sowohl der 7stufigen als auch der 8stufigen Pyramide sind glatt behauen. Die einzelnen Stufen sind von oben sorgfältig mit Steinen abgedeckt, wodurch aber nur eine schwache Verklammerung einzelner Schalen entsteht.

Die Stufen dieser Pyramide wurden später mit Kalkstein aus einem entfernter liegenden Steinbruch aufgefüllt und glatt verkleidet. Dadurch entstand (Zustand E₃) im mathematischen Sinn die erste „echte“ Pyramide: ihre Kanten werden durch die Verbindung der Ecken eines ebenen Vieleckes – hier eines Quadrates – mit einem Punkt außerhalb der Ebene des Vieleckes – der Pyramidenspitze – gebildet. Die Neigungen der Oberflächen gegen die Horizontale betragen rd. 52° und erreichen damit auf einer Grundfläche von rd. 144 m x 144 m eine Höhe von rd. 92 m.

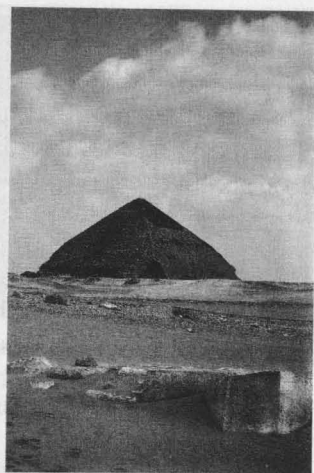
Abb. 11: Knickpyramide des Snofru in Daschur

- Einige Ägyptologen gehen davon aus, daß die Pyramide in Medum vor der Fertigstellung der äußersten, die Pyramidenform bestimmenden Schale teileingestürzt ist. Sie ziehen daraus für die schon zu dieser Zeit begonnene 2. Pyramide des Snofru in Daschur etwa 30 km weiter nördlich, die sogenannte Knickpyramide (Abb. 11), folgenden Schluß:

– Andere Ägyptologen gehen davon aus, daß die Medumpyramide erst viel später eingestürzt ist. Sie führen den Knick in der 2. Pyramide des Snofru, der 1. in Daschur, auf bei deren Bau selbst festgestellte Setzungen und Risse zurück und begründen den kleineren Neigungswinkel im oberen Teil mit einer Entlastung des unteren Teiles durch Verringerung der Massen im oberen Teil. – Die Vermutung für die Folgen für die Rote Pyramide sind allerdings die gleichen wie bei der 1. Annahme.

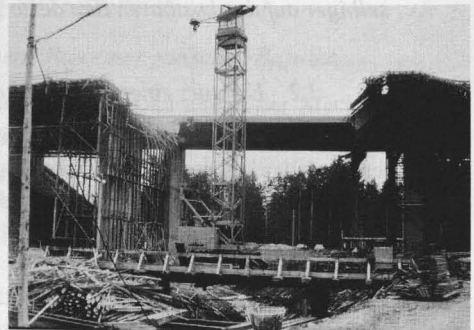
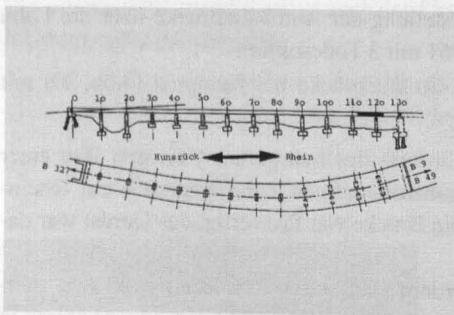
Abb. 21: Laubachtalbrücke: Grundriß des Zubringers zur Rheinbrücke Koblenz

Wir wollen uns etwas genauer mit dem Einsturz des Lehrgerüstes für den Bau einer Brücke – der Laubachtalbrücke – für die hunsrückseitigen Zubringerstraße zur Rheinbrücke Koblenz (Abb. 21) befassen [10]. Die Brücke war fast fertig, das Gerüst war dafür wiederholt benutzt worden.

Die in Richtung Rhein immer breiter werdende Brücke erhielt ab Achse 90 zwei Pfeiler, deren lichter Abstand wurde von Achse zu Achse größer und verlangte schließlich in Achse 120 eine große Pfeilerkonstruktion (Abb. 22). Der Fußträger, mit dem die Lasten seitlich auf die Pfeilerfundamente abgesetzt wurden, war erforderlich, um die in der Achse der Brücke verlaufende Hauptwasserleitung für die Stadt Koblenz nicht unangemessen zu belasten.

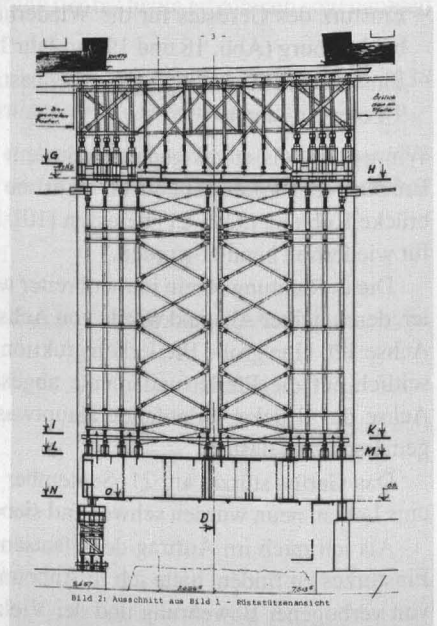
Abb. 23: Laubachtalbrücke: eingestürztes Traggerüst im Feld 110–120

Das Gerüst stürzte am 21. September 1972 ein (Abb. 23): sechs Bauarbeiter kamen ums Leben, neun wurden schwer und sieben leicht verletzt.

Hoffnung, die Aufgabe lösen zu können. Intensives Studium der Unterlagen für das Gerüst und Anhörungen Beteiligten zusammen mit Beamten der Kriminalpolizei über viele Tage und Nächte ließen den Ablauf des Zusammenbruchs langsam immer klarer werden und engten die Möglichkeiten für die Ursache zunehmend ein. Meine Vermutung und die meiner Mitarbeiter für die Ursache wurde durch eine völlig zufällig erschlossene Quelle erhärtet: in einer Koblenzer Bierkneipe kamen meine Mitarbeiter mit einem Hobby-Fotografen ins Gespräch, der ihnen ein Bild des Gerüstpfelers kurz vor dem Einsturz präsentierte (Abb. 24).

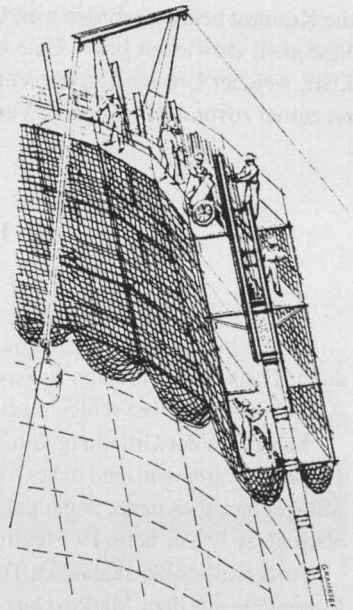
Abb. 28: Kletterschalung für den Kühlzugturm in Willow Island, West Virginia

In Willow Island, West Virginia (USA), stürzte im April 1978 das Schalungsgerüst für den Bau eines solchen Bauwerkes aus rd. 50 m Höhe ab und riß 51 Arbeiter mit in den Tod [11, 12]. Die Katastrophe gehört zu den schwersten Bauunfällen in den USA überhaupt. Das Gerüst mit 4 Arbeitsbühnen (Abb. 28) war auf jeder Seite mit seinen vertikal angeordneten, rd. 4,5 m langen Trägern im hier rd. 20 cm dicken Beton von drei rd. je 1,5 m hohen Herstellungsabschnitten verankert. Da je Tag ein Ring des Turmes be-

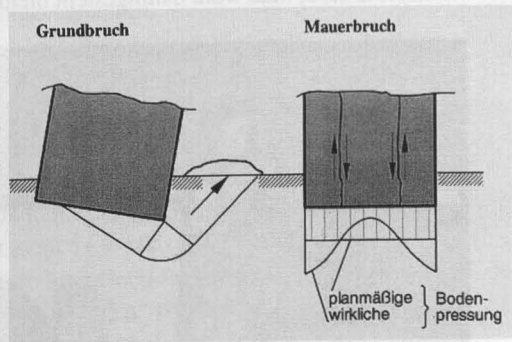
Abb. 40: Grundbruch – Mauerbruch

Auf der einen Seite steht der Grundbruch (Abb. 40, links), bei dem der Erdkörper unter einem Bauwerk durch Überwinden der Scherfestigkeit des Bodens bricht und dadurch ein Teil des Bodens infolge des Bauwerksgewichtes unter dem Bauwerk weggedrückt wird. Die Schiefstellung des Turmes in Pisa – auch die in Suurhusen – hat diese Ursache. In Pisa wurde durch die beiden Baupausen der Grundbruch vermieden, der Boden konnte sich durch Auspressen des Wassers konsolidieren und jeweils danach neue Lasten aufnehmen. Es scheint also auch jetzt – wie im 12. bis 14. Jahrhundert – darum zu gehen, den „schleichenden“ Grundbruch zu vermeiden.

Auf der anderen Seite führen Setzungsdifferenzen z.B. eines inhomogenen Bodens (Abb. 40, rechts) oder unterschiedliches Nachgeben von Pfählen unter einem Bauwerk zu großen Beanspruchungen des Bauwerkes selbst. Bauingenieure beschäftigen sich daher heute zunehmend mit der Bauwerk-Boden-Wechselwirkung. In unserer Darstellung ist angenommen, daß sich die Innenbereiche der Gründungsfuge infolge Setzungen entlastet haben, so daß das Gewicht des inneren Turmteiles im Turm nach außen übertragen werden muß. Der daraus entstehende Schub kann u.U. vom Bauwerk – bei alten Türmen vom Mauerwerk – nicht mehr aufgenommen werden, führt zu vertikalen Rissen und schließlich zum Herausbrechen von Mauerwerksteilen (Pasewalk) oder zum Zusammenbruch (Venedig). In Venedig wurde kurz vor dem Zusammenbruch in der Mitte einer Turmseite ein relativ schnell vom Fundament nach oben wachsender Riß beobachtet.

Die wichtigste Voraussetzung zur Vermeidung von Schäden der beschriebenen Art sind umfangreiche und gründliche Untersuchungen des Bodens und dessen Beurteilung für die vorgesehene Baumaßnahme. Dies zu unterlassen, war früher wegen fehlender Möglichkeiten oft nicht vermeidbar, muß heute aber als leichtsinniges Sparen am falschen Ende eingestuft werden. Ob damit allerdings Folgen von Naturgewalten, wie die Schiefstellung eines Kirchturmes in St. Moritz (Abb. 41) durch einen Erdbeben sicher vermeidbar sind, muß wohl dahingestellt bleiben.

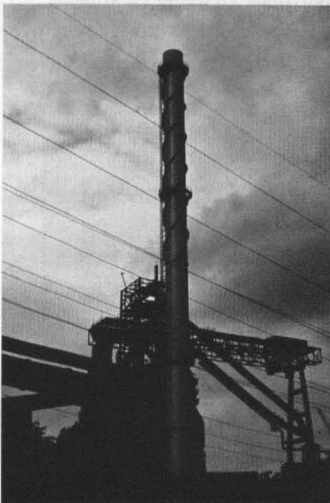
Abb. 44: Scrouton-Wendel zur aerodynamischen Dämpfung

Heute hat man das Problem weitgehend im Griff, einfach, indem man auf Rohrmantelmaste verzichtet, oder dadurch, daß man gezielt die Schwingungen dämpft. Dies kann z.B. aerodynamisch durch Störung der glatten Oberfläche (Abb. 44) geschehen.

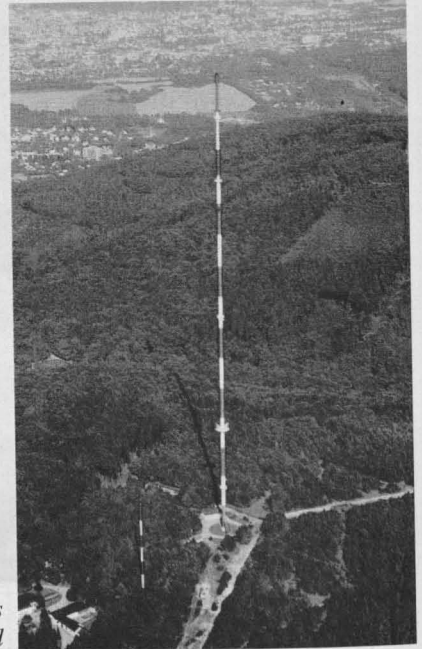
► Abb. 49: Neuer 300-m-Gittermast des WDR im Teutoburger Wald

konnte. Die Kontrolle führte bei mehreren Masten zum Ersatz von Anschlußkonstruktionen, bei denen z.B. Rostabsonderungen Anlaß waren, Unsicherheiten nicht sicher ausschließen zu können.

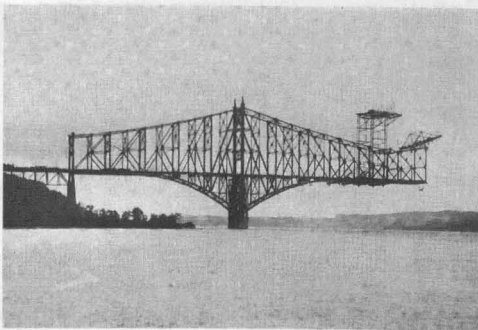
Abb. 55: Quebecbrücke vor dem Einsturz

Während des Baues stürzte die im Mittelfeld rd. 550 m weit zu spannende Eisenbahnbrücke, kurz nachdem sie den in Abb. 55 gezeigten Bauzustand erreicht hatte, ein. Die Katastrophe brachte 74 Arbeitern den Tod (Abb. 56).

Hauptursache für das Versagen war das Ausknicken eines mehrteiligen Druckstabes im Untergurt des landseitigen Feldes infolge zu schwacher Verbindungen der einzelnen Querschnittsteile miteinander. Grund für die Fehleinschätzung war das sprungartige Extrapolieren aus einem Parameterbereich, der durch Versuche abgesichert war, zu sehr

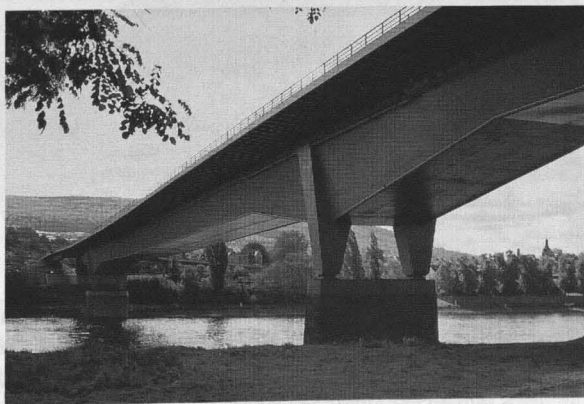
Abb. 57: Rheinbrücke Koblenz: Zustand nach Wiederaufbau

Im November 1971 stürzte die Straßenbrücke über den Rhein zwischen Koblenz und Horchheim beim Bau ein [27]. Es handelt sich um ein dreifeldriges Bauwerk mit einer Mittelspannweite von rd. 236 m (Abb. 57). Der Querschnitt ist ein großer trapezförmiger Kasten, oben 16,4 und unten 11,0 m breit, über den Pfeilern rd. 10 m und im Feld rd. 6 m hoch. Er besteht aus relativ dünnen Blechen und ist in Längsrichtung kräftig ausgesteift (Abb. 58, fotografiert nach dem Einsturz).
